# 524 国道通常汽渡至常熟三环段改扩建工程 竣工环境保护验收调查报告

委托单位：常熟市交通工程管理处

编制单位：苏交科集团股份有限公司

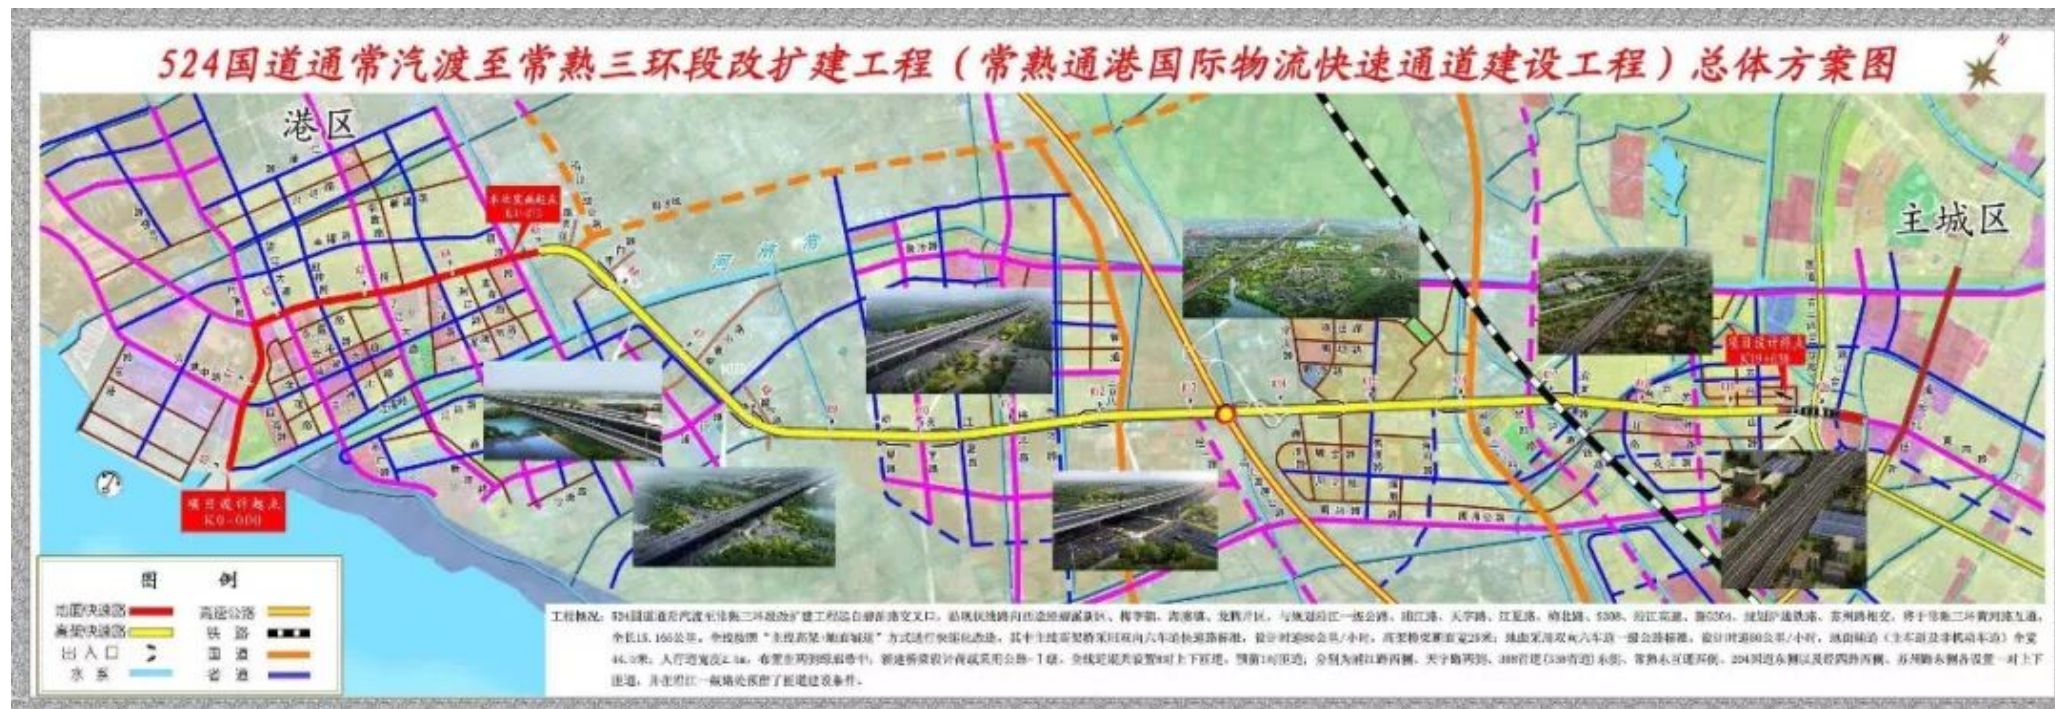
图 2.1-1 524 国道通常汽渡至常熟三环段改扩建工程总体方案图

524 国道通常汽渡至常熟三环段改扩建工程起自通常汽渡（K0+000），向南沿老路扩建，经常熟经济技术开发区、梅李镇，与沿江高速公路、204 国道、沪通铁路交叉，止于常熟三环黄河路互通（K19+638），线路总长 19.638km。

本工程新建主线高架桥 14.31km、匝道桥 4.18km，改扩建地面道路 19.64km。其中，大桥 1 座/487m、中小桥 14 座/546m，并配套设有声屏障、路灯、交安、绿化等设施。工程批准概算 55.05 亿元。

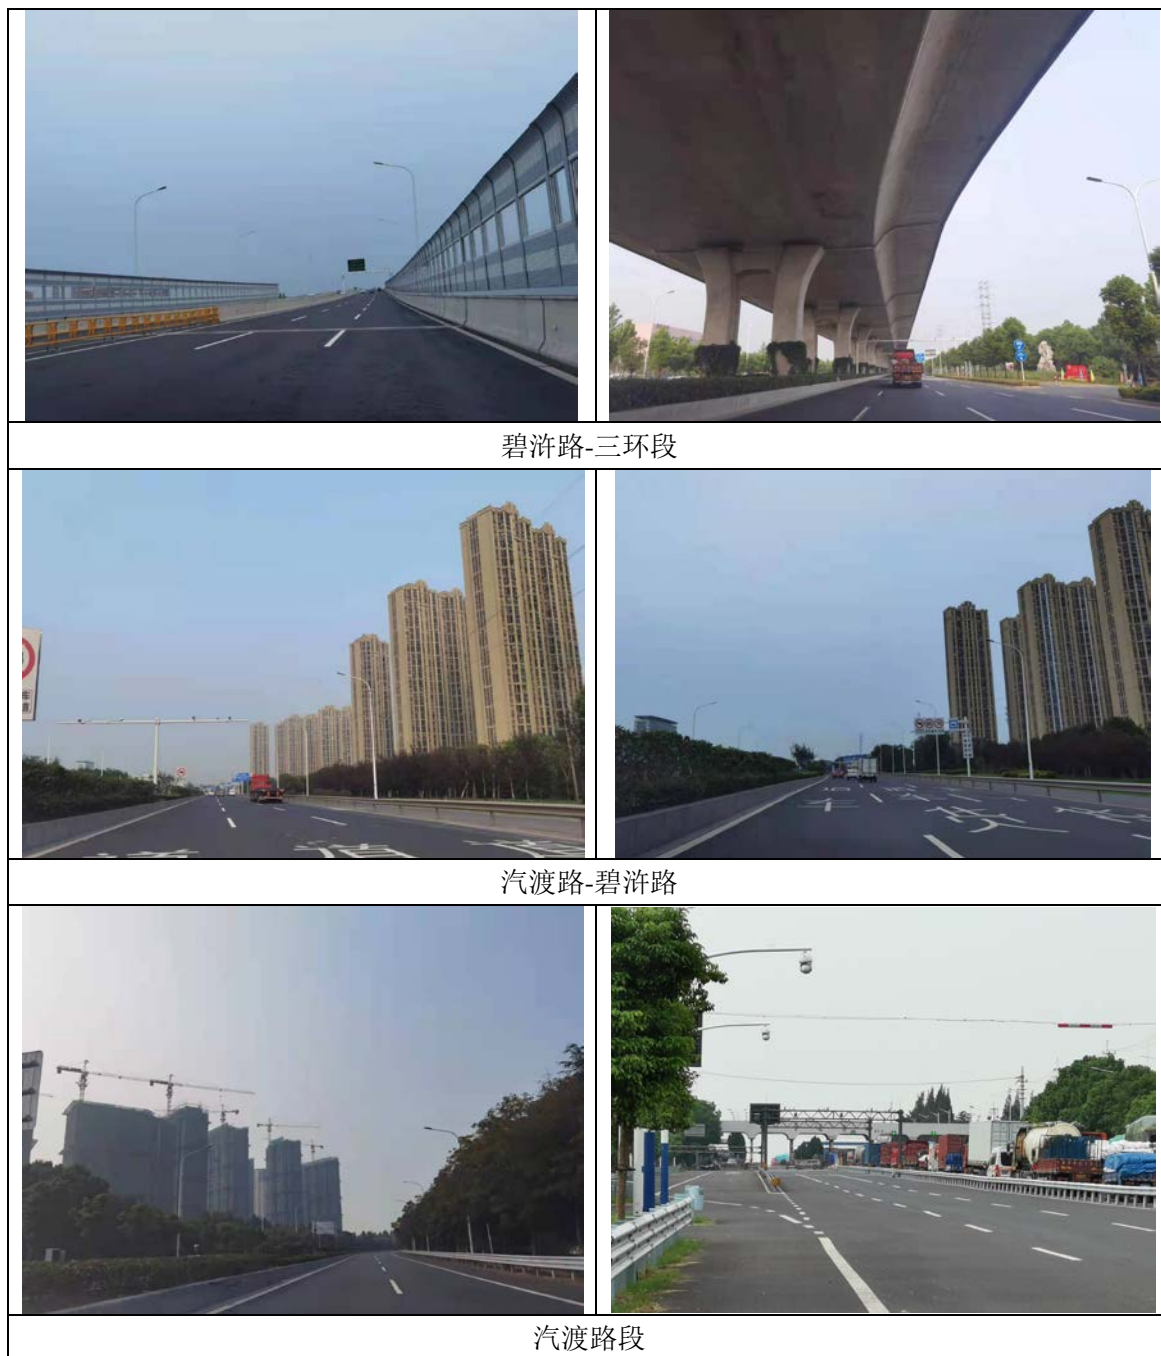
图 2.3-1 建设工程现状图

经调查：验收阶段与环评阶段相比，工程线位基本未发生变化，但项目起终点发生对调，验收阶段项目起点为环评阶段项目终点，验收阶段终点为环评阶段起点，因此验收过程中相应位置桩号与环评阶段发生变化。

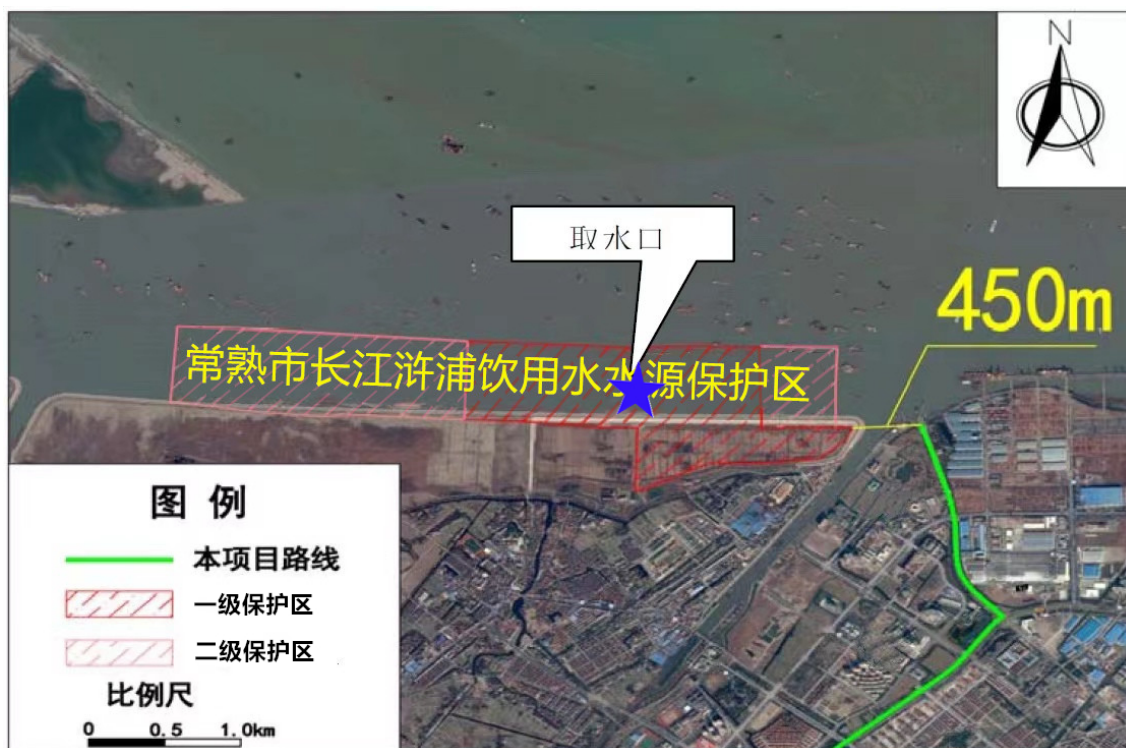
图 5.2-1 本项目与常熟市长江浒浦饮用水水源保护区位置关系图

本项目位于常熟市长江浒浦饮用水水源保护区下游，项目不占用常熟市长江

浒浦饮用水水源保护区，与一级保护区边界最近距离为 450m、距取水口约 1450m。本项目与常熟市长江浒浦饮用水水源保护区见下图。

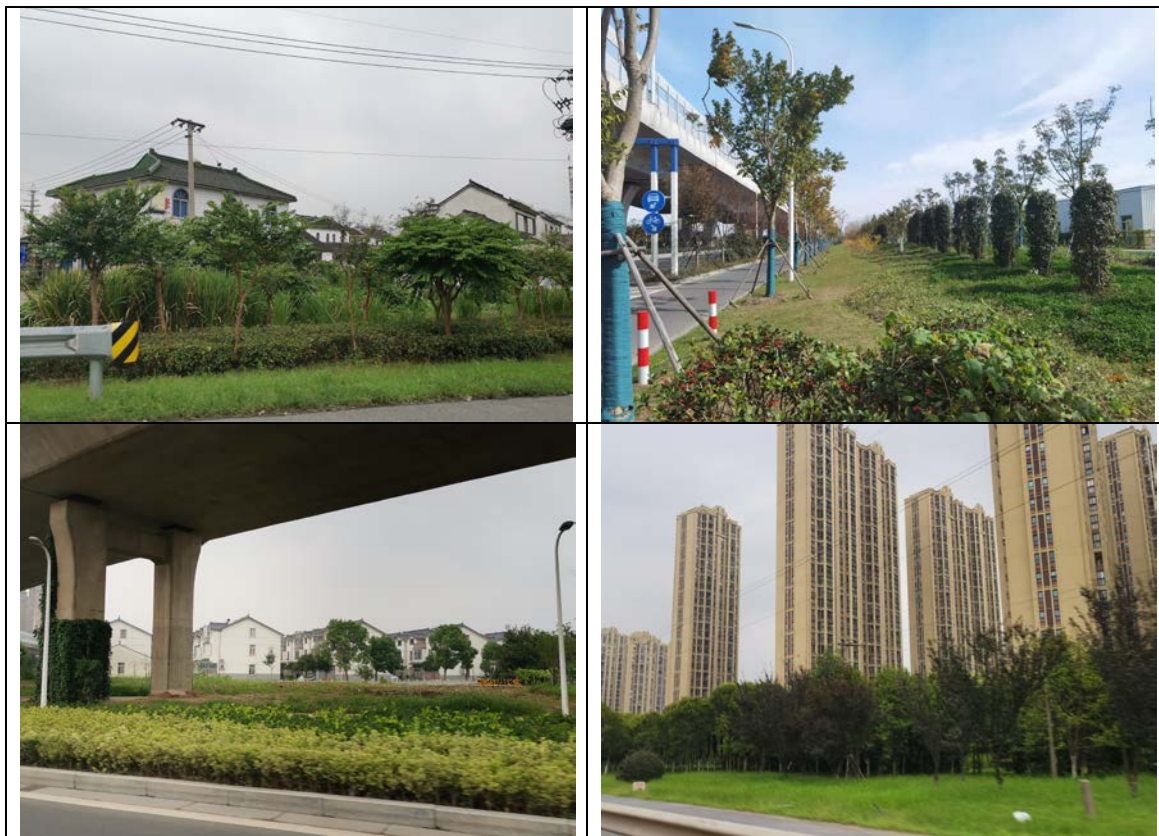
图 5.3-1 沿线绿化现状

根据建设单位提供的资料：本项目全线共栽植乔木 548 株，栽植灌木 1605 株，栽植色带 36820m<sup>2</sup>，栽植攀缘植物 7900 株。

根据现场调查，本项目绿化植物生长状况良好。

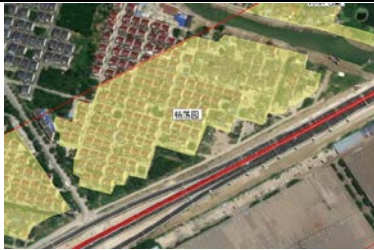
序号	敏感目标名称	起止桩号	路肩高差(m)	前排距道路中心线/红线(m)	影响规模(户)	评价标准	敏感点环境特征	现场照片	敏感点与路线位置关系图
4	杨荡园	K18+910~K19+310	高架路 11.0 地面路 0.1	右 70/43	56	2	成块状分布，以二层为主，房屋侧对公路

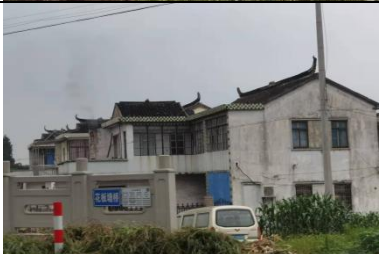
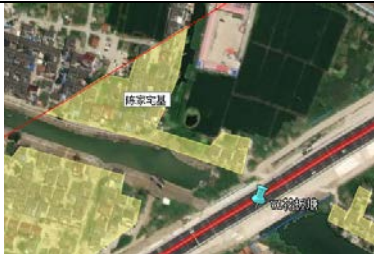
5	陈家宅基	K18+770~K18+960	高架路 10.2 地面路 0.3	右 44/17	3	4a	成块状分布，以二层为主，房屋侧对公路。2类区与道路间有1排房屋遮挡。

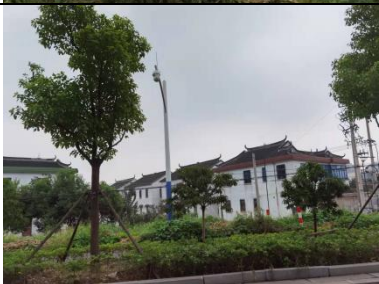
右 70/43	17	22			
6	陈家坝	K18+010~K18+740	高架路 11.3 地面路 0.2	两侧 46/19	15	4a	成块状分布，以二层为主，房屋侧对公路。2类区与道路间有1排房屋遮挡。

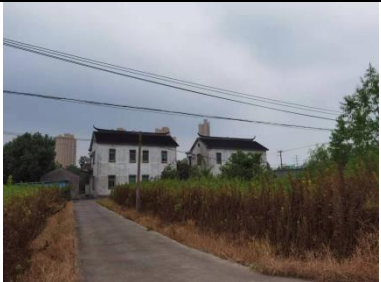
序号	敏感目标名称	起止桩号	路肩高差(m)	前排距道路中心线/红线(m)	影响规模(户)	评价标准	敏感点环境特征	现场照片	敏感点与路线位置关系图
26	陆家宅基	K8+950~K9+180	高架路 10.1 地面路 0.3	左 76/49	26	2	成块状分布，以二层为主，房屋侧对公路

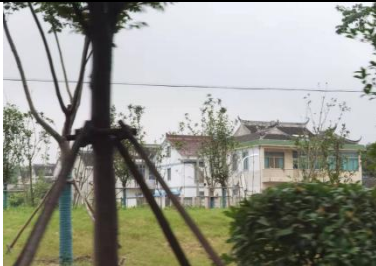
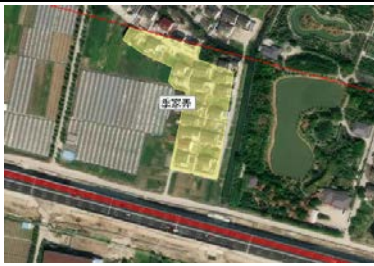
序号	敏感目标名称	起止桩号	路肩高差(m)	前排距道路中心线/红线(m)	影响规模(户)	评价标准	敏感点环境特征	现场照片	敏感点与路线位置关系图
32	季家弄	K6+990~K7+150	高架路 11.8 地面路 0.1	右 76/49	15	2	成块状分布，以二层为主，房屋正对公路

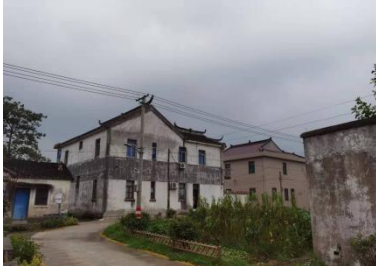
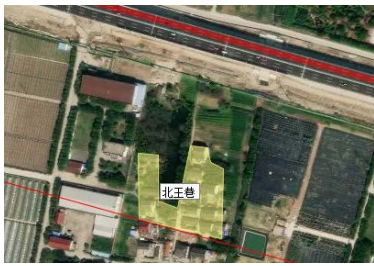
33	北王巷	K6+990~K7+100	高架路 11.8 地面路 0.2	左 108/81	11	2	成块状分布，以二层为主，房屋与道路之间密植高大的乔木，房屋正对公路

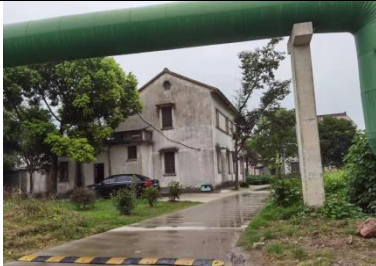
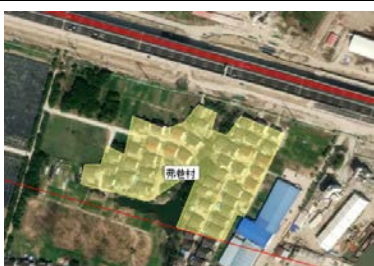
34	弗巷村	K6+550~K6+770	高架路 10.8 地面路 4.0	左 50/23	6	4a	成块状分布，以二层为主，房屋与道路之间密植高大的乔木，房屋正对公路。2类区与道路间有1排房屋遮挡

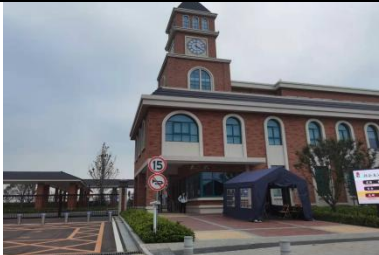
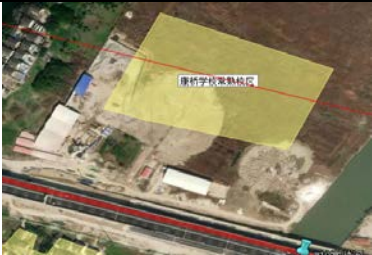
序号	敏感目标名称	起止桩号	路肩高差(m)	前排距道路中心线/红线(m)	影响规模(户)	评价标准	敏感点环境特征	现场照片	敏感点与路线位置关系图
35	康桥学校常熟校区	K6+370~K6+600	高架路 10.8 地面路 4.0	右 120/93	280 余名师生, 住校 120 余人	2	沿路为 1 栋 9 层宿舍和 1 栋 3 层教学楼; 本敏感目标为环评批复后新建, 房屋外窗隔声效果很好

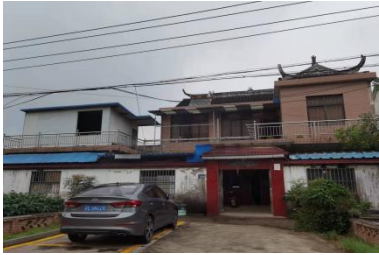
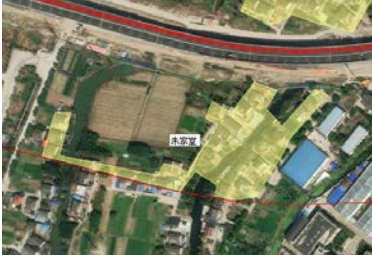
36	朱家堂	K5+440~K5+800	高架路 12.0 地面路 0.2	左 42/15	3	4a	成块状分布, 以二层为主, 房屋与道路之间密植高大的乔木, 房屋正对公路。2 类区与道路间有 1 排房屋遮挡。

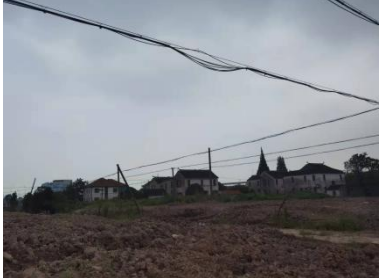
左 80/53	18	2			
37	杨楼	K5+070~K5+400	高架路 10.0 地面路 0.2	右 40/13	4	4a	分散分布, 以二层为主, 房屋侧对公路。

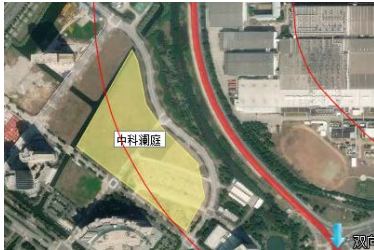
序号	敏感目标名称	起止桩号	路肩高差(m)	前排距道路中心线/红线(m)	影响规模(户)	评价标准	敏感点环境特征	现场照片	敏感点与路线位置关系图
47	中科澜庭	K1+120~K1+460	0.3	右 133/121	500	2	12 栋在建住宅楼，与道路之间有公路、林地间隔，侧对道路

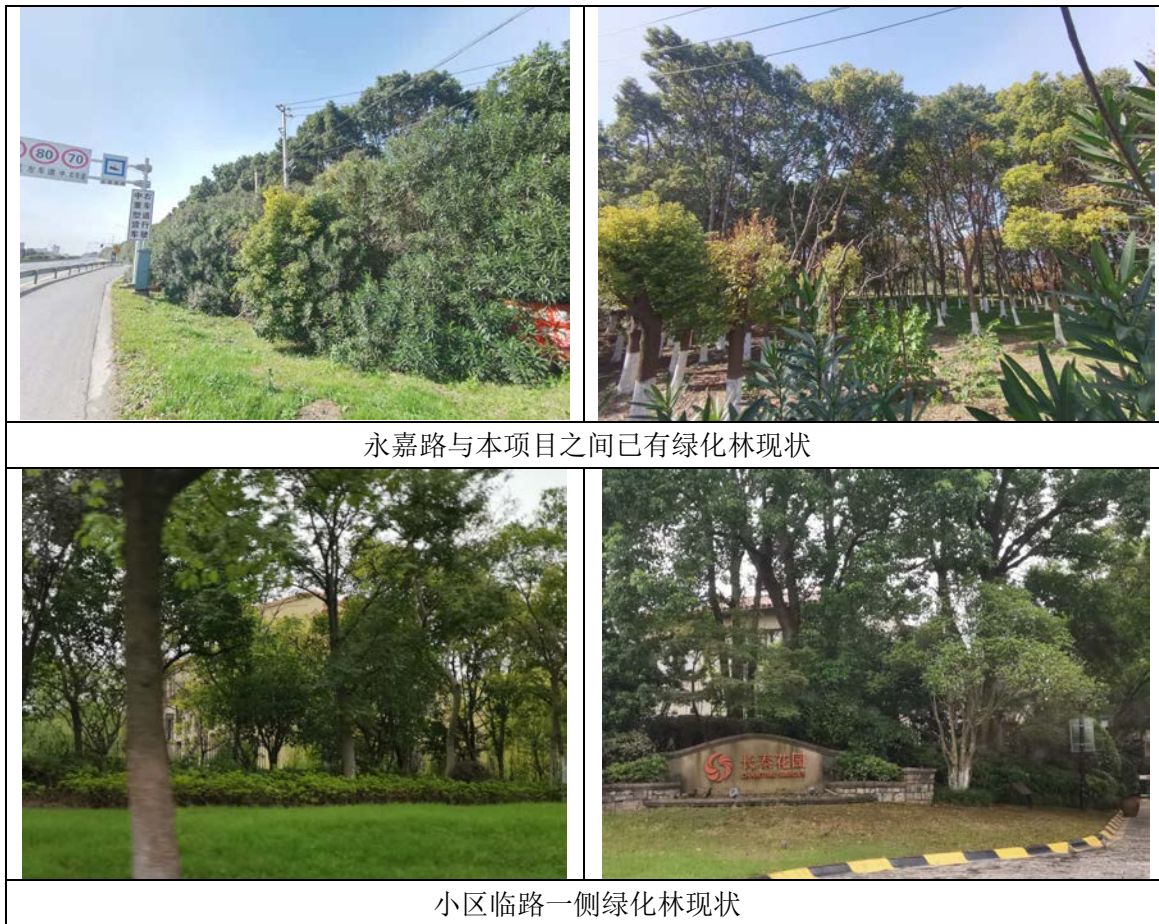
图 6.2-2 本项目与沿线部分小区间已有的绿化林现状

**地面段：**项目实施阶段将环评要求设置隔声窗的玄武新村姚湾的临街房屋拆迁，改为降噪林；环评中要求安装隔声窗的常熟市第一人民医院滨江院区、聚和佳苑、长泰花园、滨江花园共 4 处利用已有的位于永嘉路与本项目之间的绿化林（宽度在 50m~95m 不等）及小区临路一侧绿化林降噪，由于其外窗隔声状况良好，因此未另采取声环保措施；新增的福兴华府、滨江幼儿园、滨江实验小学、鸿麦世家共 4 处，由于建设时间远晚于本项目、且外窗隔声状况良好，因此未对其采取声环境保护措施；由于本项目试运营阶段中科澜庭（在建）尚未建成，因此不再对其采取环保措施。

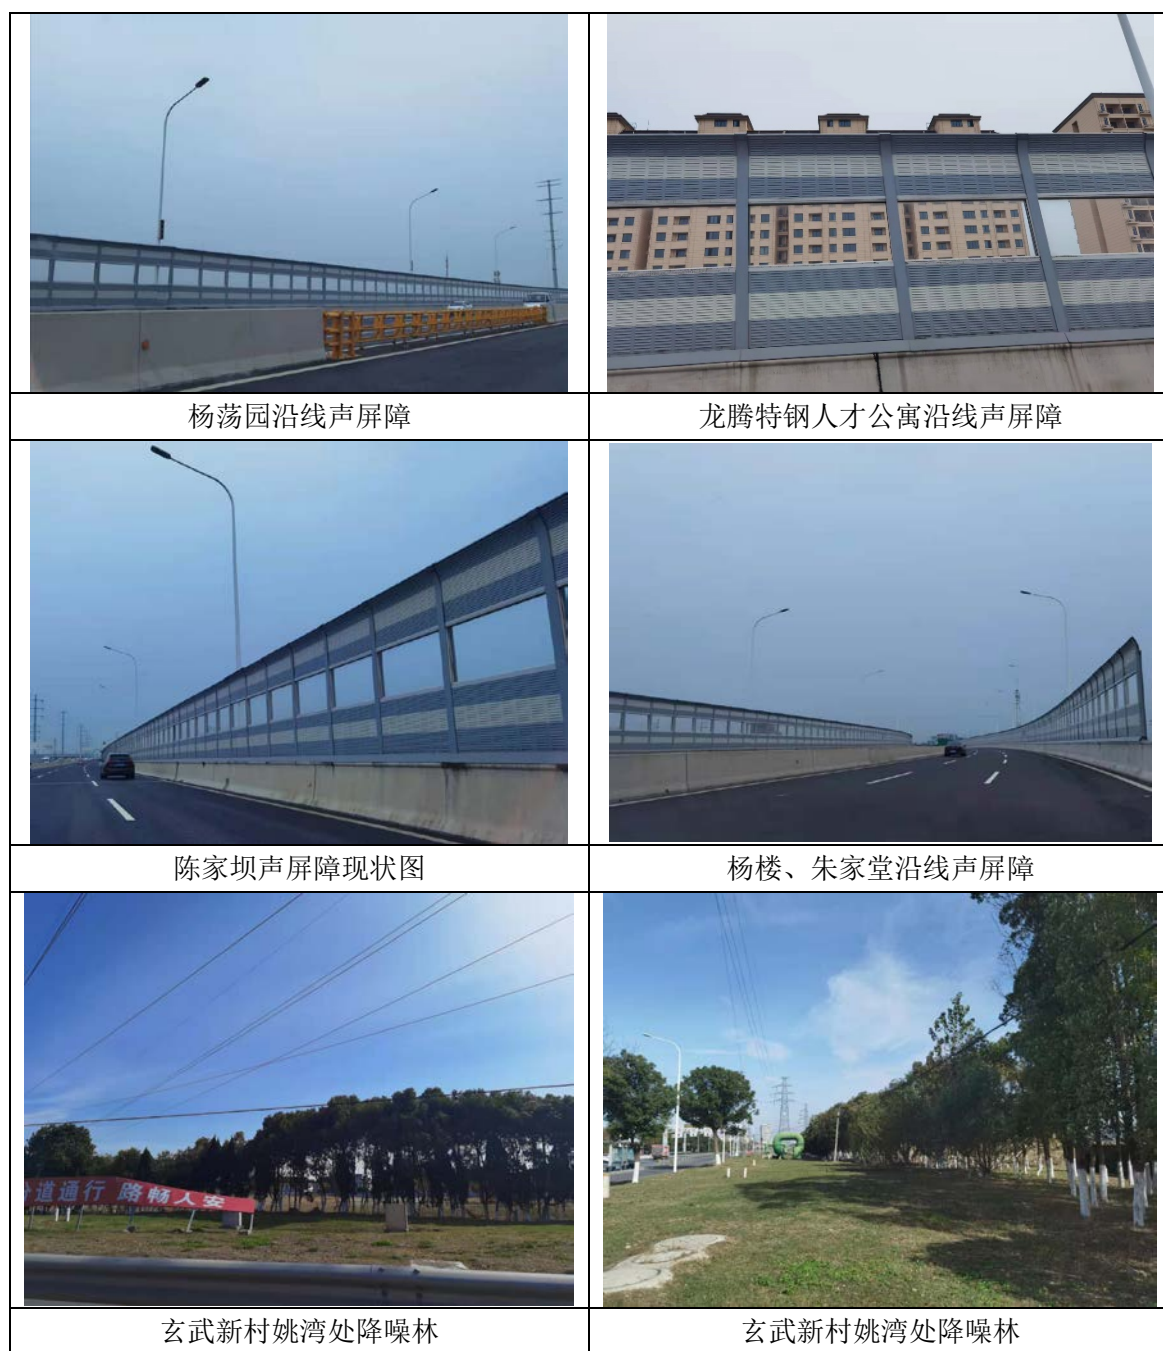
图 6.2-2 声屏障和降噪林建设现状

经调查，本项目共在 41 处敏感点处（其中 3 处现已拆迁）设置了护栏以上 3m 高声屏障共 9972 延米，其中太阳能声屏障 220 延米，普通声屏障 9752 延米；在 1 处敏感点处设置了 20m 宽降噪林共 180m 长。

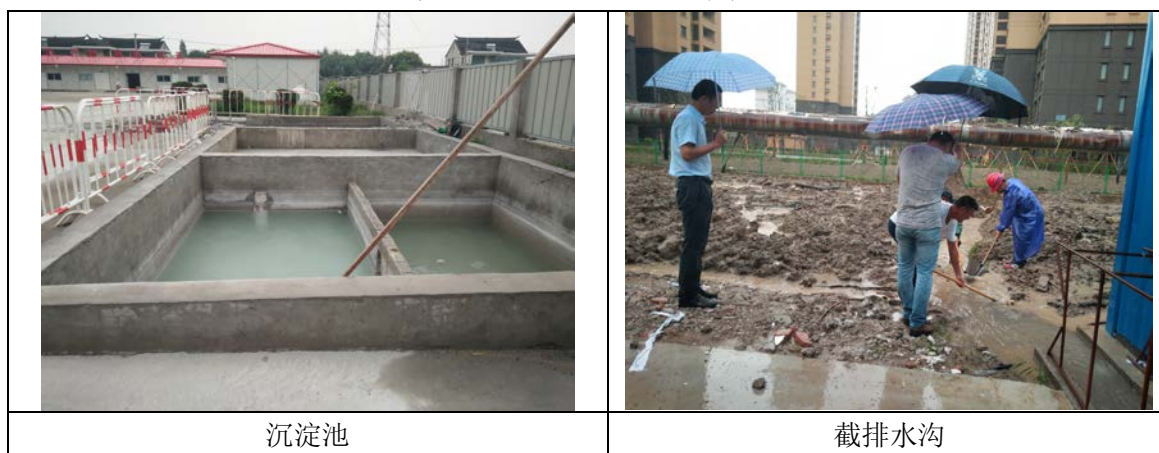
图 7.1-1 施工期污水防治措施落实情况

据调查：本项目施工期间基本落实了环评报告中提出的生产废水沉淀池、临时化粪池等施工期水污染防治措施，施工期间未发生水环境污染事件，也未收到周边居民或单位针对施工期水环境影响的投诉或举报。

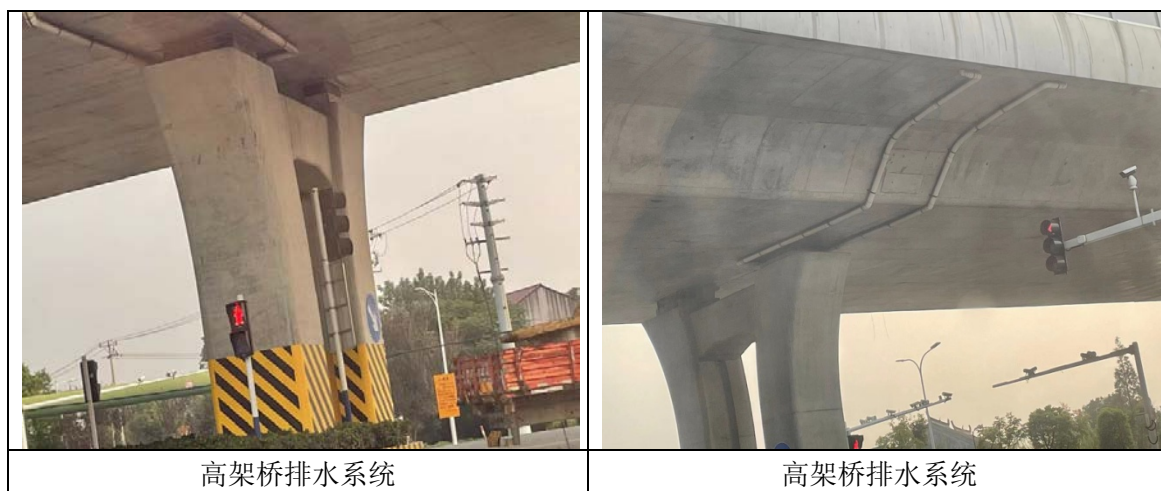
图 7.3-1 本项目采取的高架桥排水系统

1、因地面道路较宽，根据区域市政管网规划，在道路两侧分别设计雨水主管道，根据道路沿线各片区的规划，合理划分汇水范围。路面径流经收集后排入市政雨水管网。

2、高架桥雨水采用有组织排水方式，由桥面雨水口收集后，经悬吊管、落水管引排至地面雨水排水系统。高架桥雨水排水系统与地面雨水排水系统的衔接设置高架专用地面排水管，接入市政雨水管网。设置现场情况如图所示。

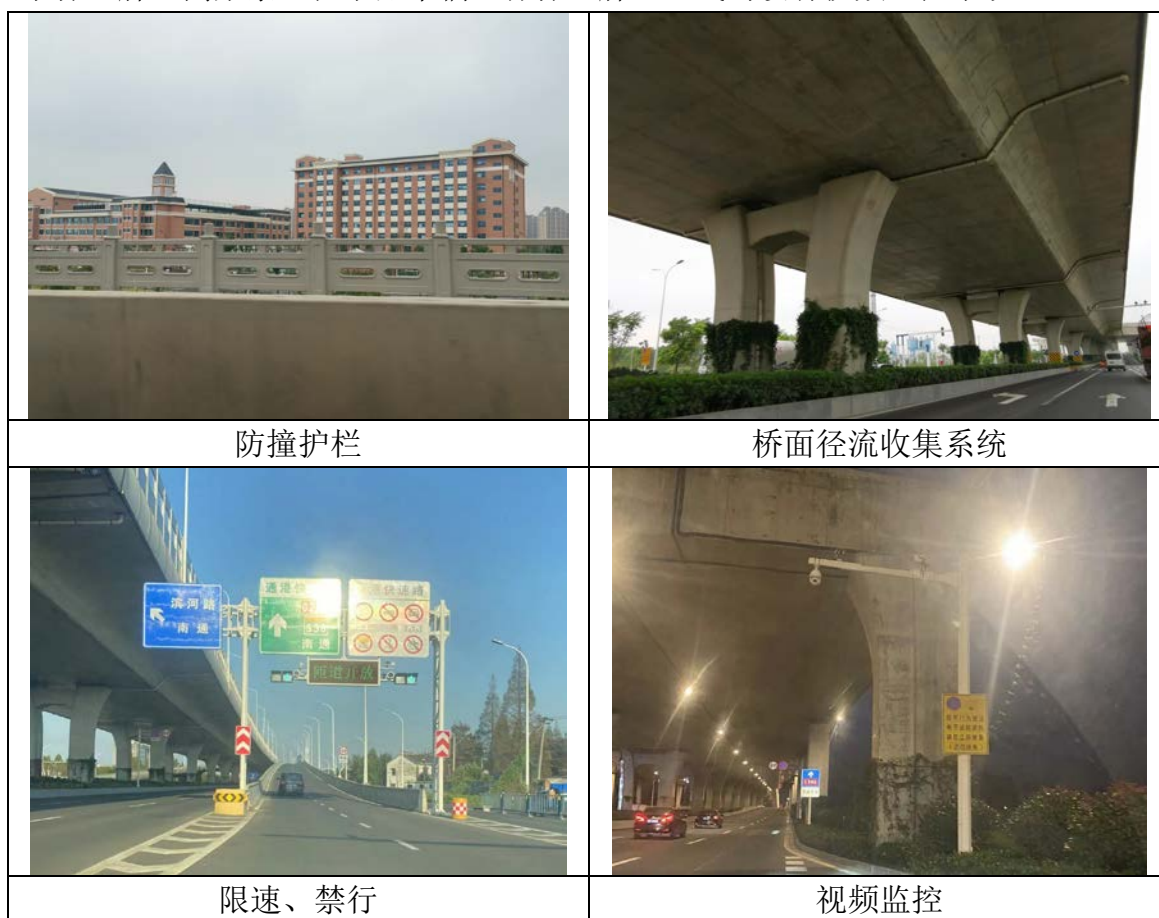
图 7.3-1 环境风险防范措施现状

经现场调查：本项目跨越常浒河的桥梁两侧已进行防撞设计并设有限速和警

示标志牌，高架禁止化学品车辆通行标志牌，全线均设有视频监控系统。

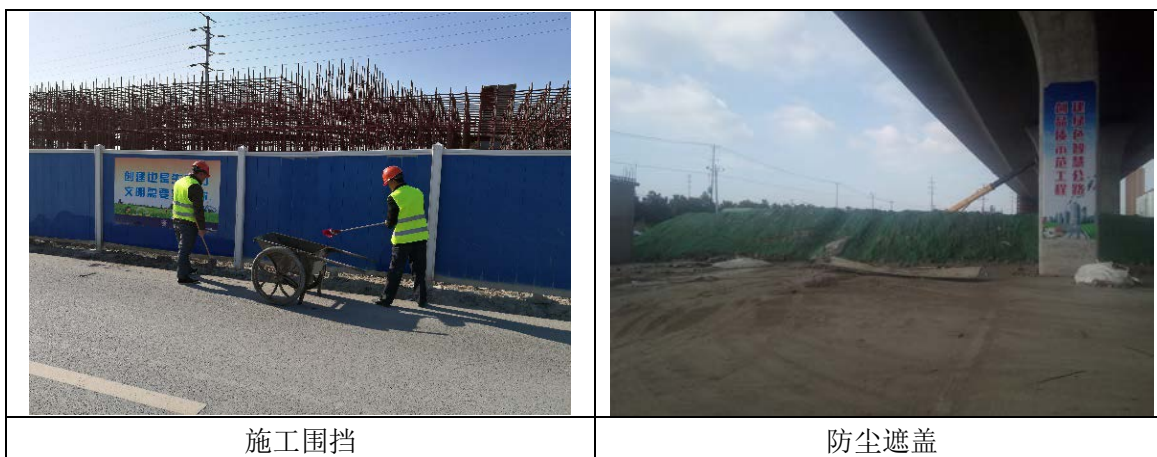
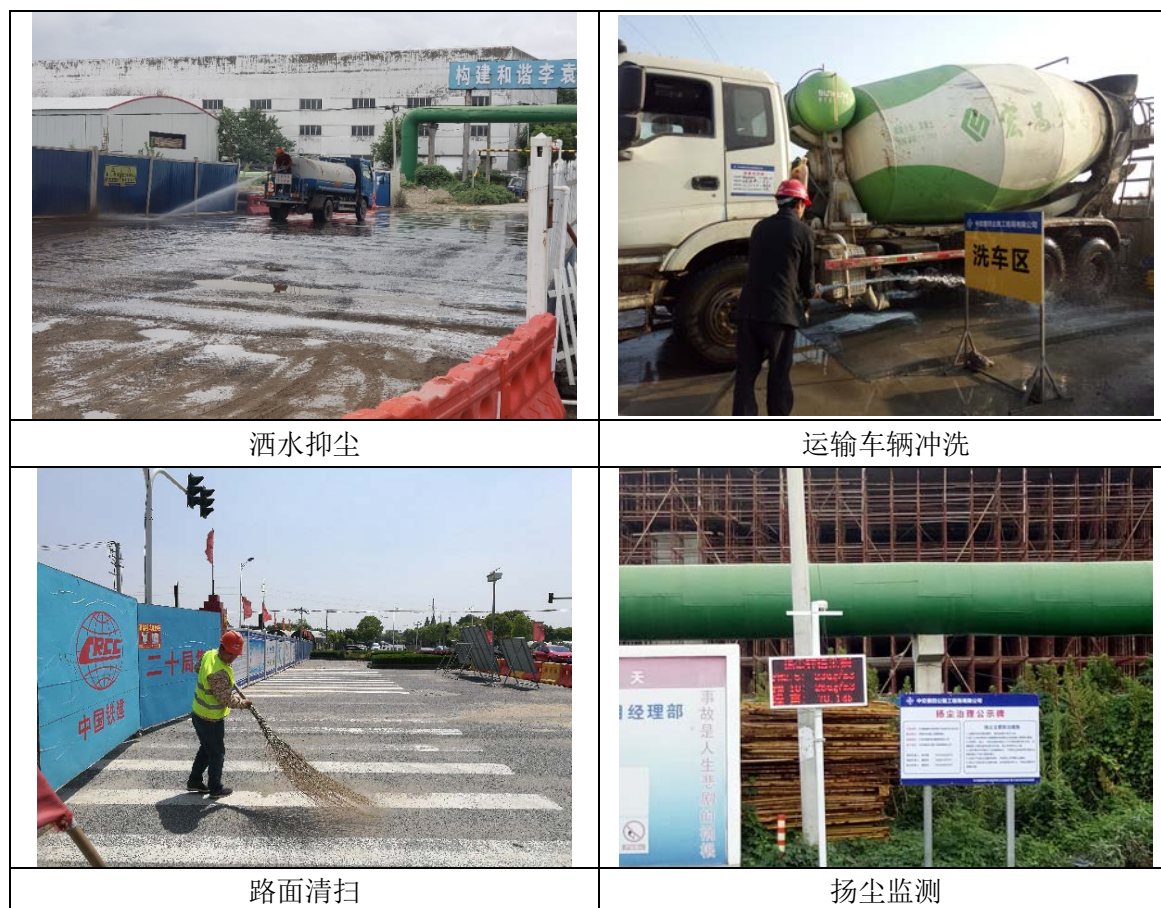
图 9.1-1 施工期扬尘防治措施落实情况

本项目施工期间采取了设置临时围挡、洒水降尘、外购商品沥青等措施，基本落实了环评报告中提出的大气环境相关保护措施，施工期间未收到周边居民或单位针对施工期大气环境污染的投诉或举报。

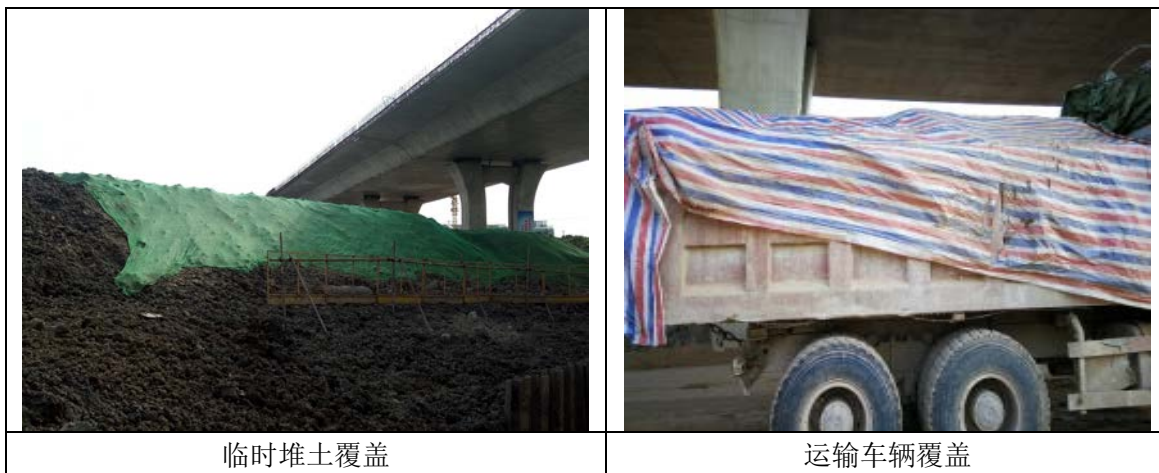
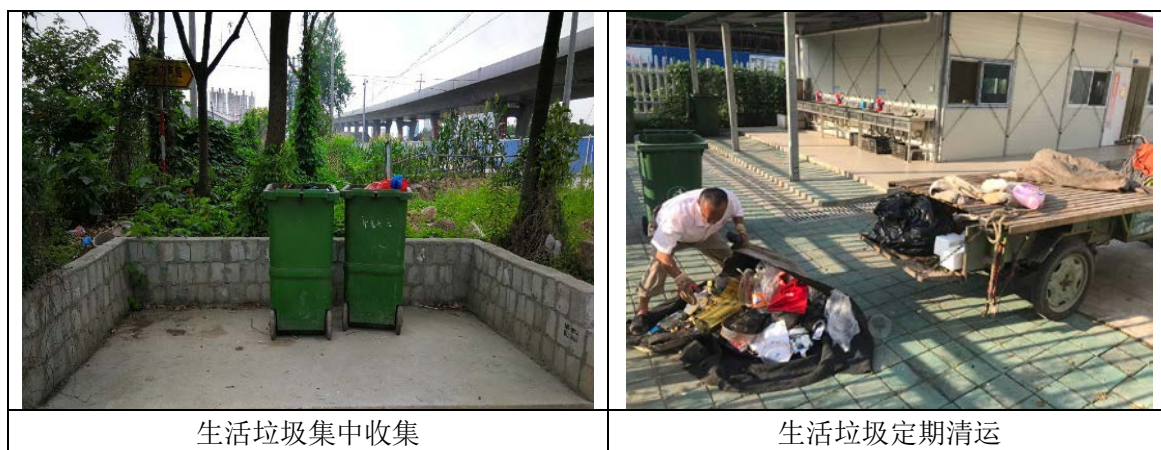
图 9.2-1 施工期固体废物污染防治措施落实情况

根据建设单位提供的资料和环境监理报告：施工期产生的生活垃圾由环卫部门定期清运处理；废弃土方、桩基钻渣等经区域平衡利用后，委托第三方单位进行清运处理；固体废物贮运过程中均采取了防尘措施措施。

本项目施工期间基本落实了环评报告中提出的固体废物相关保护措施，各类固体废物均得到妥善处置，施工期间未收到周边居民或单位针对施工期固体废物的投诉或举报。

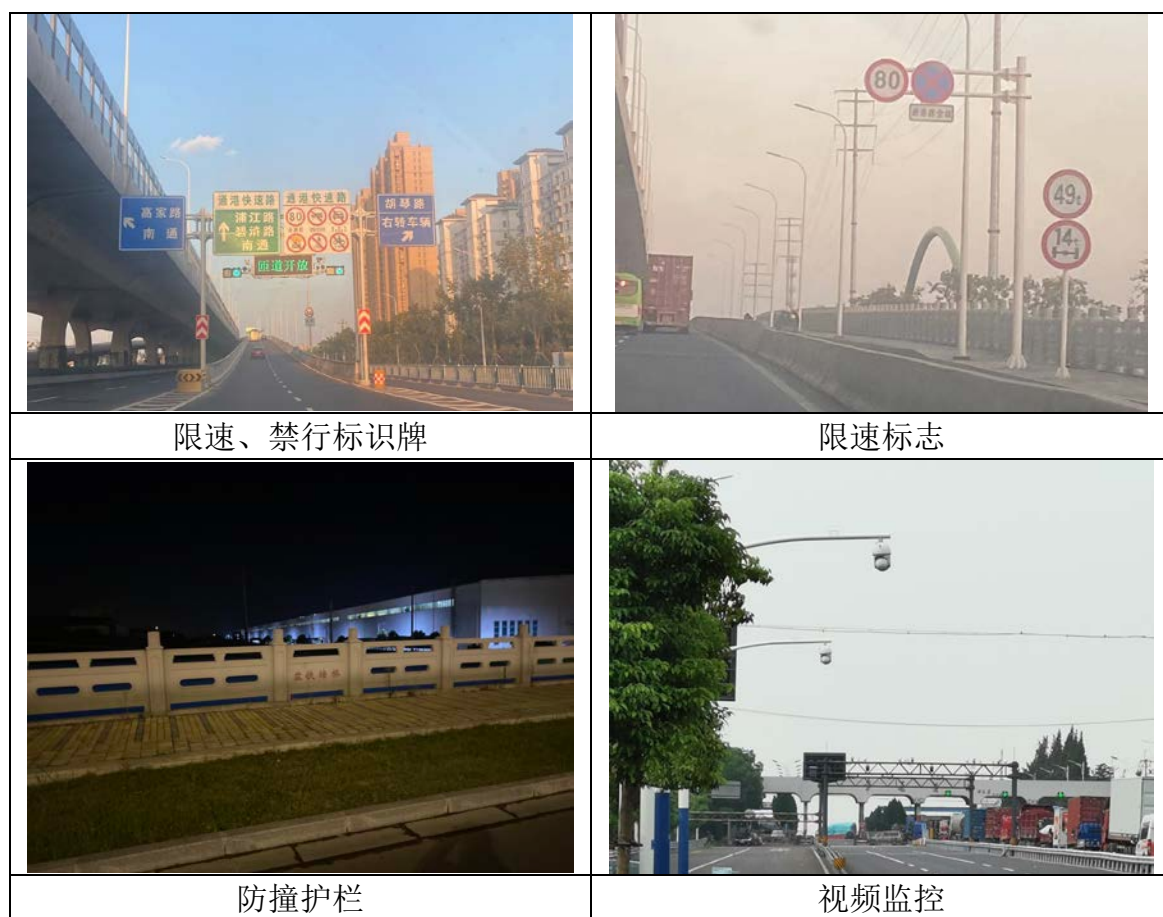
图 10.2-1 沿线典型交通安全设施及警示标志

(2) 本项目高架桥和跨河桥梁均设置了防撞护栏和桥面径流收集系统，桥面径流经收集后与路面径流一同汇入市政雨水管网，避免对地表水体水质影响。

(3) 跨河桥梁均设置了防撞护栏，并在跨越常浒河路段设置了监控系统。
