常合高速公路常熟北互通连接线工程（新世纪大道北延一期工程）S3 标  
竣工环境保护验收调查报告

委托单位：常熟市交通工程管理处

编制单位：苏交科集团股份有限公司

二〇二二年八月

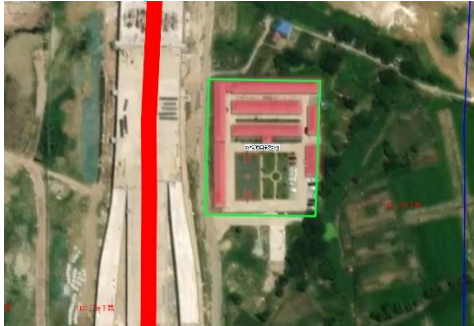
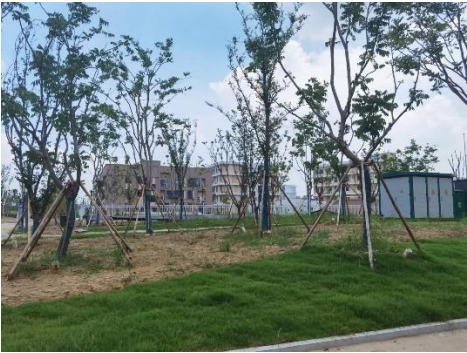
| 序号 | 名称 | 位置 | 面积/亩 | 用途 | 恢复情况 | 地图位置 | 现状图片 |
|---|---|---|---|---|---|---|---|
| 1 | 项目部驻地 | 琴川街道<br>泐泾村，<br>新世纪大道与黄浦路交叉口<br>东南角 | 8.2 | 项目部人员生活及办公 | 已进行了土地平整、覆土、播撒草籽，目前为常熟实验中学（清晖分校）建设用地 | | |

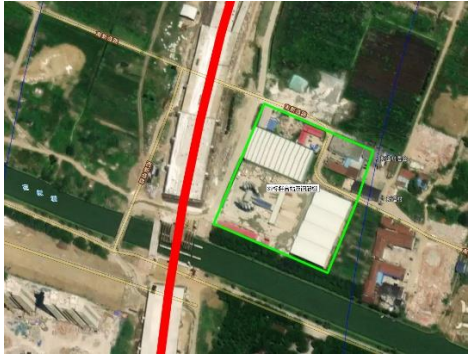
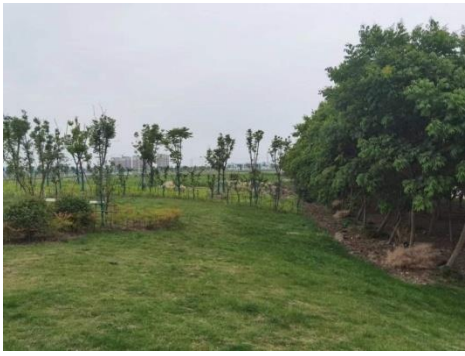
| 序号 | 名称 | 位置 | 面积/亩 | 用途 | 恢复情况 | 地图位置 | 现状图片 |
|---|---|---|---|---|---|---|---|
| 2 | 拌合站及钢筋棚 | 琴川街道<br>新造村，<br>新世纪大道与云海路交叉口<br>东南角 | 20.3 | 材料堆放、混凝土生产及钢筋加工 | 已进行了土地平整、覆土、播撒草籽，目前为城市绿地 | | |

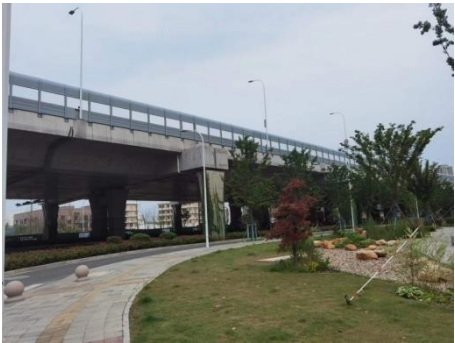
| 序号 | 名称 | 位置 | 面积/亩 | 用途 | 恢复情况 | 地图位置 | 现状图片 |
|---|---|---|---|---|---|---|---|
| 3 | 施工便道 | 新世纪大道自北三环交叉口至常昭路交叉口 | 13.5 | 工程车辆临时通行 | 目前为项目地面道路 | | |

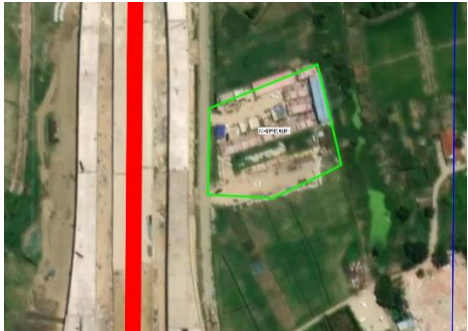
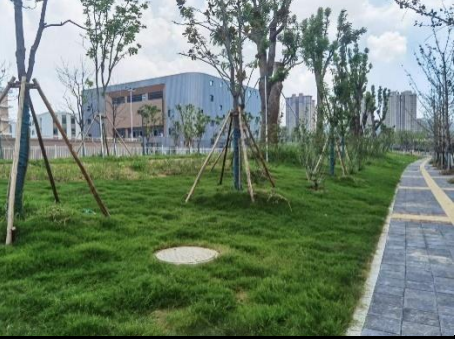
| 序号 | 名称 | 位置 | 面积/亩 | 用途 | 恢复情况 | 地图位置 | 现状图片 |
|---|---|---|---|---|---|---|---|
| 4 | 桥队驻地 | 琴川街道泯泾村，新世纪大道与北三环交叉口北侧 300 米 | 4 | 施工班组生活居住 | 已进行了土地平整、覆土、播撒草籽，目前为常熟实验中学（清晖分校）建设用地 | | |

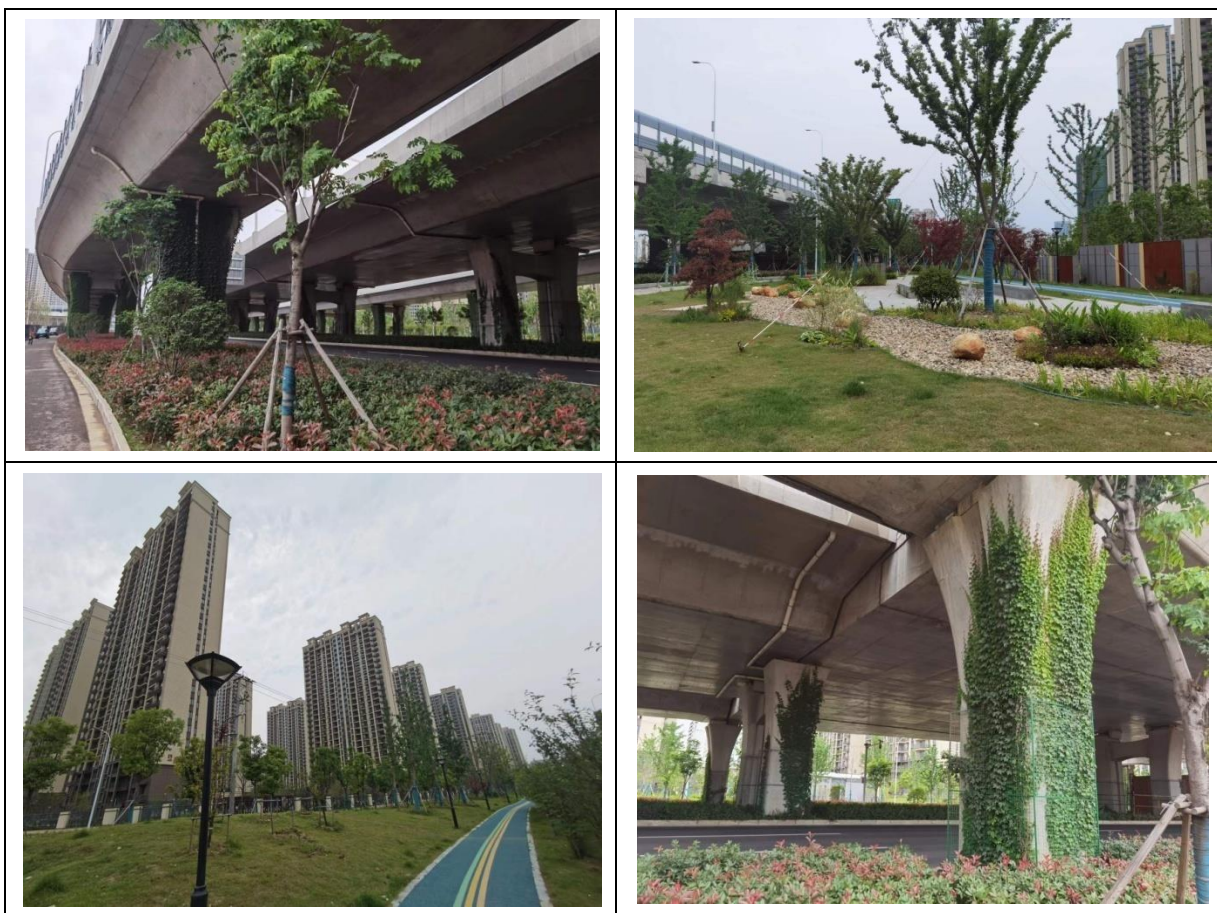
图 5.4-1 沿线绿化现状

根据建设单位提供的资料，本项目 S3 标共种植乔木 992 株，灌木 29189.5m<sup>2</sup>，藤本（攀缘植物）29621 m<sup>2</sup>，草本植物 335 m<sup>2</sup>，散播草籽 19989 m<sup>2</sup>。具体情况见表 5.4-1。

- （1）本项目总体占地对沿线土地资源利用的影响较小。
- （2）本项目不占用生态空间管控区。
- （3）在采取土地资源保护、水土流失防治和施工污染防治措施后，本项目对生态环境的影响处于可以接受的程度，不会对生态环境造成破坏。
- （4）建议运营单位加强对沿线绿化维护管理，确保地上构筑物与周边环境景观的持久协调。

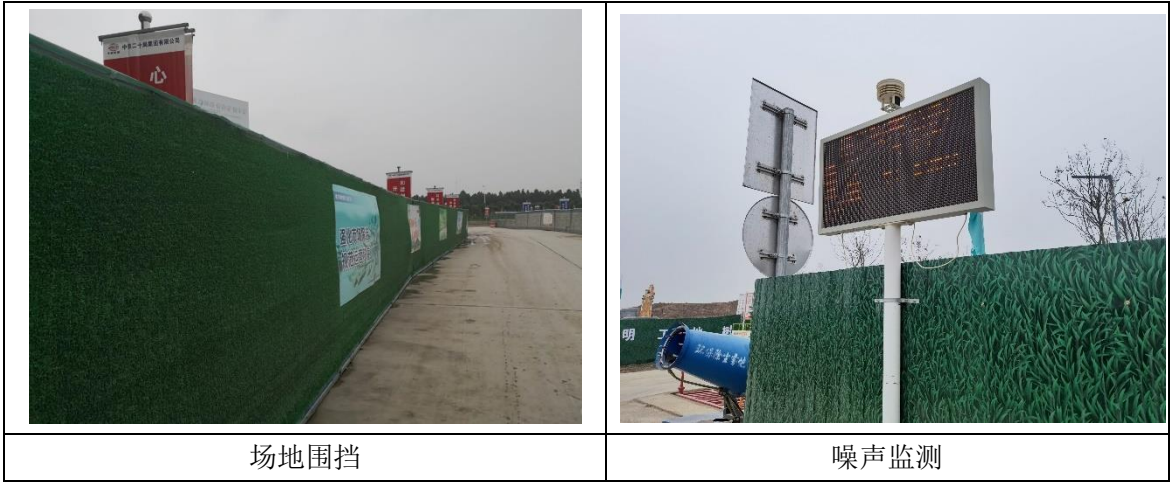
图 6.1-1 施工期声环保措施落实情况

本项目施工期采取了合理布置施工场地、选用低噪声设备，采取有效的隔音、减震、消声措施降低噪声级，严格操作规程、降低人为噪声，严格控制施工时段，高噪声设备避免夜间作业等环保措施，基本落实了环评报告中提出的声环境相关保护措施。

由于 S3 标周边环评涉及的敏感目标在施工开始前均已拆迁，因此本项目 S3 标施工期间周边无居民等敏感目标。

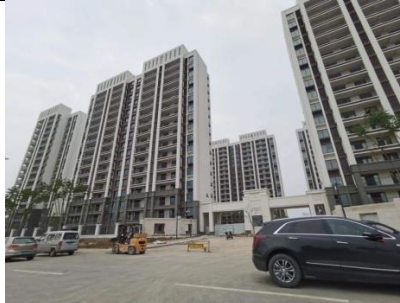
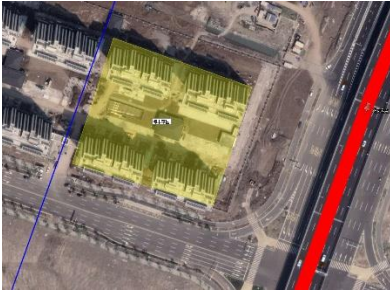
| 序号 | 敏感目标名称 | 起止桩号 | 路肩高差(m) | 前排距道路中心线/红线(m) | 影响规模(户) | 评价标 | 敏感点环境特征 | 现场照片 | 敏感点与路线位置关系图 |
|---|---|---|---|---|---|---|---|---|---|
| 1 | 海丰家园 | K7+440~K7+540 | 高架路11.5<br>地面路0 | 右 85/48 | 128 | 4a | 临路第一排 2 栋，第二排 2 栋，共 4 栋 16 层新建住宅，目前主体结构已完工，正在开展配套工程施工 | | |

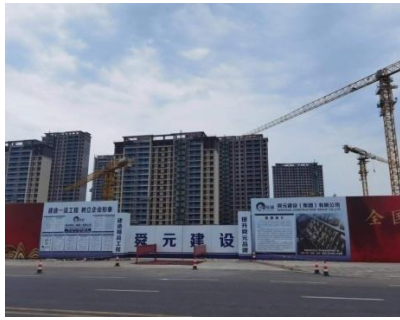
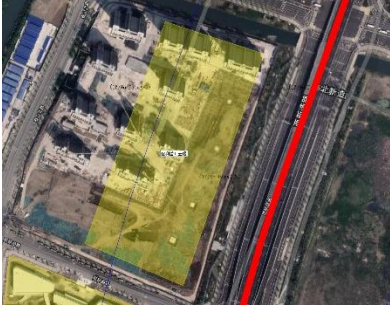
| 序号 | 敏感目标名称 | 起止桩号 | 路肩高差(m) | 前排距道路中心线/红线(m) | 影响规模(户) | 评价标 | 敏感点环境特征 | 现场照片 | 敏感点与路线位置关系图 |
|---|---|---|---|---|---|---|---|---|---|
| 2 | 保利首开云璟 | K8+240~K8+600 | 高架路11<br>地面路0 | 右85/43 | 550 | 4a | 临路第一排 6 栋，第二排 6 栋，共 12 栋 16-26 层新建住宅，目前正在开展主体结构施工 | | |

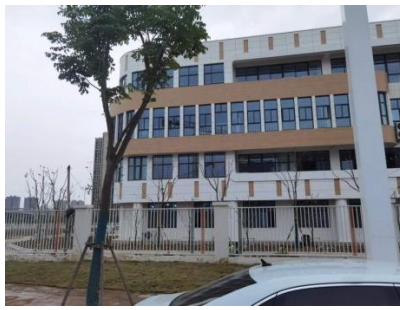
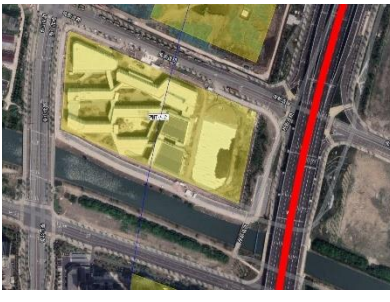
| 序号 | 敏感目标名称 | 起止桩号 | 路肩高差(m) | 前排距道路中心线/红线(m) | 影响规模(户) | 评价标 | 敏感点环境特征 | 现场照片 | 敏感点与路线位置关系图 |
|---|---|---|---|---|---|---|---|---|---|
| 3 | 清晖小学 | K8+640~K8+800 | 高架路10<br>地面路0 | 左 160/130 | / | 2 | 临路最近处为 4 层综合楼，目前正在开展配套工程施工 | | |

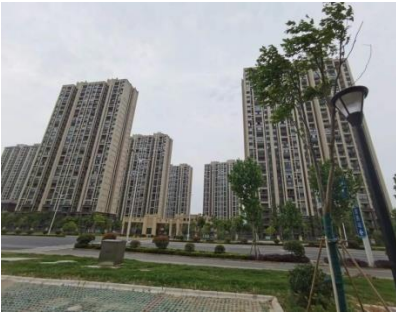
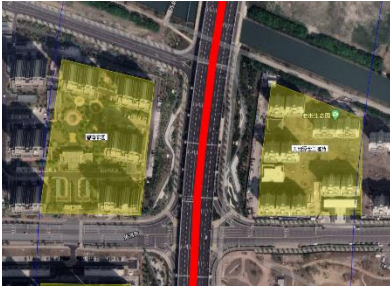
| 序号 | 敏感目标名称 | 起止桩号 | 路肩高差<br>(m) | 前排距道路中心线/红线<br>(m) | 影响规模<br>(户) | 评价标 | 敏感点环境特征 | 现场照片 | 敏感点与路线位置关系图 |
|---|---|---|---|---|---|---|---|---|---|
| 4 | 碧海家园 | K8+880~K9+060 | 高架路10.5<br>地面路0 | 右 70/46 | 300 | 4a | 临路第一排 3 栋，第二排 1 栋，共 4 栋 28 层新建住宅，2021 年底交房 | | |

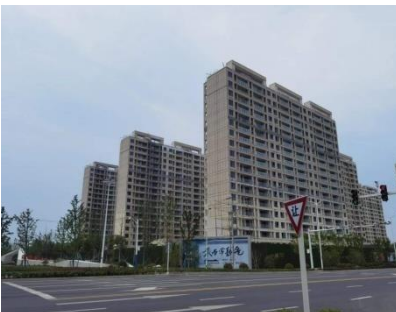
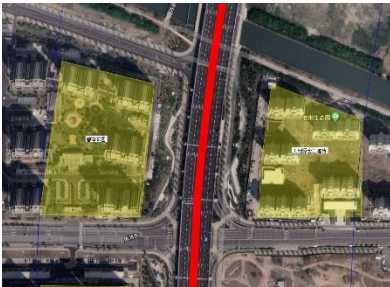
| 序号 | 敏感目标名称 | 起止桩号 | 路肩高差<br>(m) | 前排距道路中心线/红线<br>(m) | 影响规模<br>(户) | 评价标 | 敏感点环境特征 | 现场照片 | 敏感点与路线位置关系图 |
|---|---|---|---|---|---|---|---|---|---|
| 5 | 天地源金兰雅苑 | K8+900~K9+060 | 高架路10.5<br>地面路0 | 左 80/56 | 250 | 4a | 临路第一排 3 栋，第二排 2 栋，共 5 栋 18 层新建住宅，目前主体结构已完工，正在开展配套工程施工 | | |

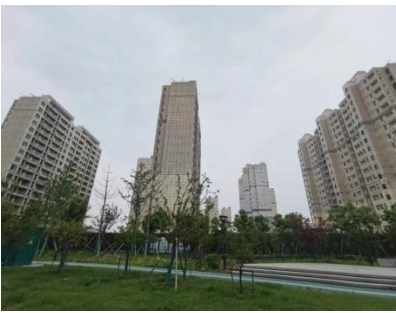
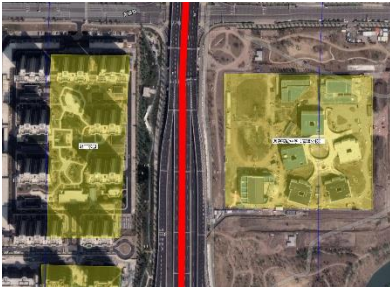
| 序号 | 敏感目标名称 | 起止桩号 | 路肩高差<br>(m) | 前排距道路中心线/红线<br>(m) | 影响规模<br>(户) | 评价标 | 敏感点环境特征 | 现场照片 | 敏感点与路线位置关系图 |
|---|---|---|---|---|---|---|---|---|---|
| 6 | 新丰家园 | K9+160~K9+460 | 高架路8<br>地面路0 | 右 78/54 | 400 | 4a | 临路第一排 4 栋，第二排 1 栋，共 5 栋 28 层新建住宅，目前工程已完工，尚未交房 | | |

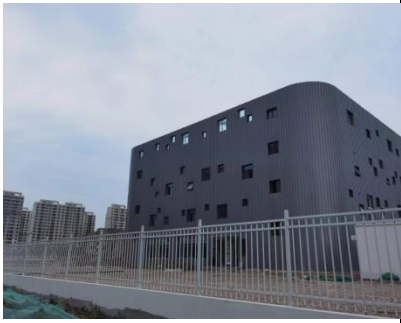
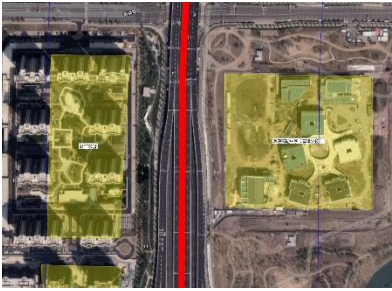
| 序号 | 敏感目标名称 | 起止桩号 | 路肩高差(m) | 前排距道路中心线/红线(m) | 影响规模(户) | 评价标 | 敏感点环境特征 | 现场照片 | 敏感点与路线位置关系图 |
|---|---|---|---|---|---|---|---|---|---|
| 7 | 常熟实验中学（清晖分校） | K9+160~K9+420 | 高架路8<br>地面路0 | 左 80/45 | / | 2 | 临路最近处为4层艺术楼，目前正在开展配套工程施工 | | |

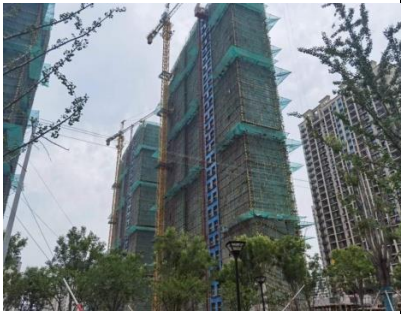
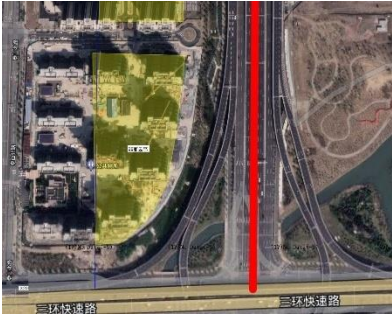
| 序号 | 敏感目标名称 | 起止桩号 | 路肩高差(m) | 前排距道路中心线/红线(m) | 影响规模(户) | 评价标 | 敏感点环境特征 | 现场照片 | 敏感点与路线位置关系图 |
|---|---|---|---|---|---|---|---|---|---|
| 8 | 翡丽云亭 | K9+500~K9+720 | 高架路0<br>地面路0 | 右 90/52 | 450 | 4a | 临路第一排5栋，第二排2栋，共12栋21-27层新建住宅，目前正在开展主体结构施工 | | |

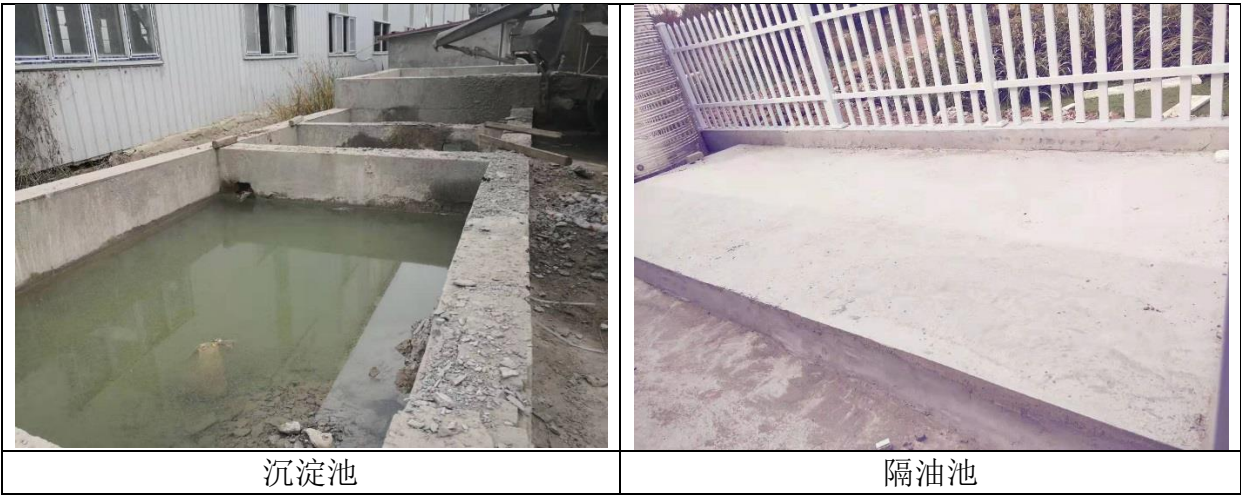
图 7.1-1 施工期污水防治措施落实情况

据调查：本项目施工期间落实了环评报告中提出的生产废水沉淀池、临时化粪池等施工期水污染防治措施，施工期间未发生水环境污染事件，也未收到周边居民或单位针对施工期水环境影响的投诉或举报。

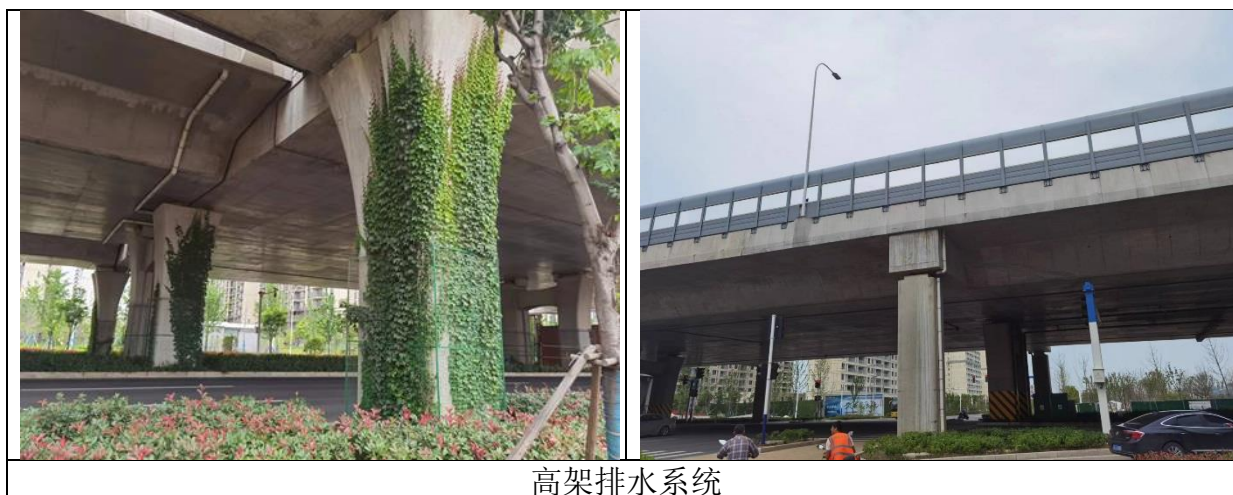
图 7.3-1 本项目采取的高架桥排水系统

（1）因地面道路较宽，根据区域市政管网规划，在道路两侧分别设计雨水主管道，根据道路沿线各片区的规划，合理划分汇水范围。路面径流经收集后排入市政雨水管网。

（2）高架桥雨水采用有组织排水方式，由桥面雨水口收集后，经悬吊管、落水管引排至地面雨水排水系统。高架桥雨水排水系统与地面雨水排水系统的衔接设置高架专用地面排水管，接入市政雨水管网。设置现场情况如图所示。

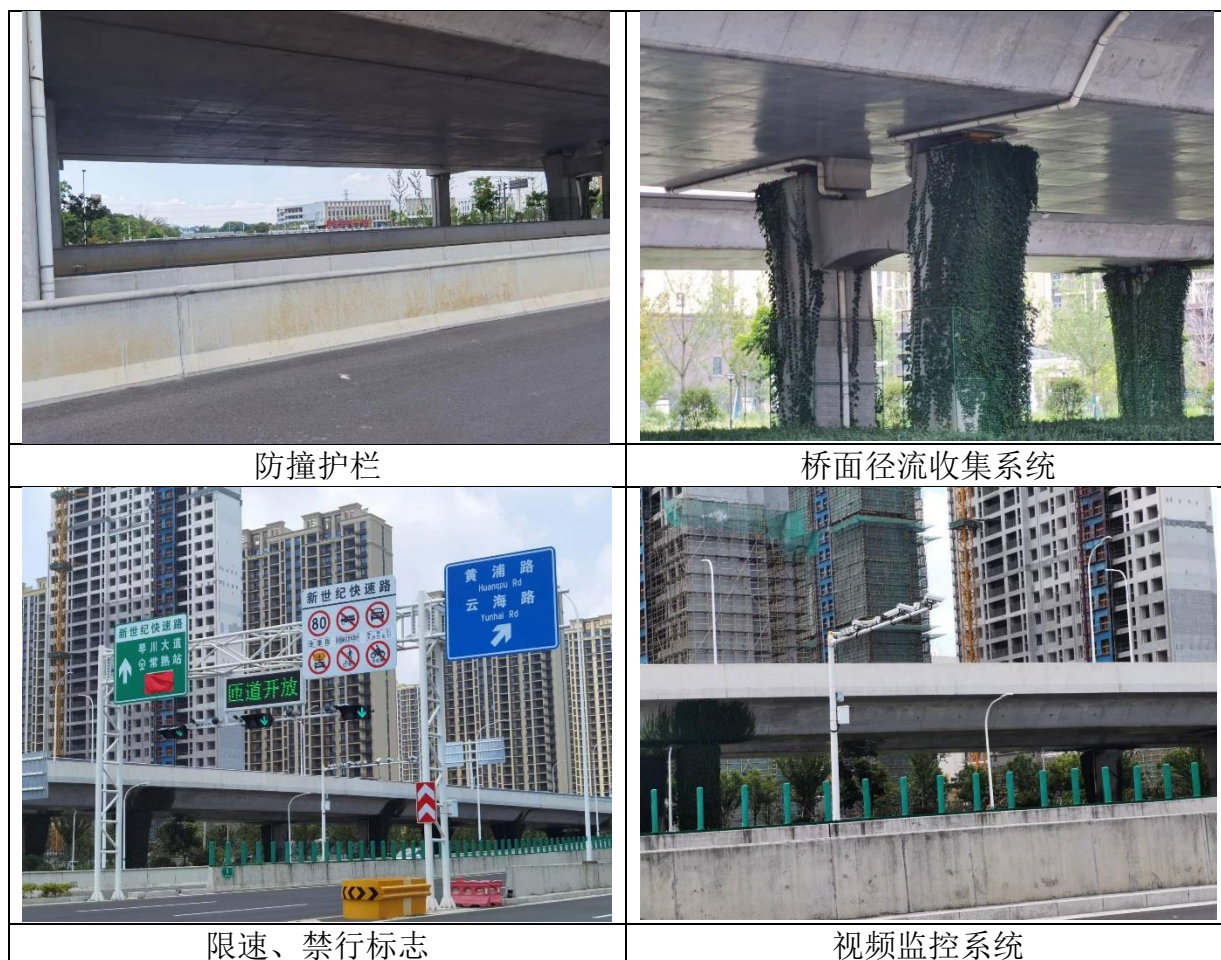
图 7.3-2 本项目水污染防治措施落实情况

本项目环评报告要求：需要桥梁两端醒目位置设置限速、禁止超车等标志，加强防撞护栏等级；在桥梁附近区域设置警示标志，严禁漏油、不安装保护帆布的货车和超载车上路，防止公路车辆漏油和货车洒落，造成水体污染和安全隐患；公路管理部门加强对危险品运输车辆的安全检查及上路管理，若“三证”不全或车辆超载应禁止上路；重点路段设置警示标志，高架桥设置视频监控装置、跨越水体的桥梁两端设置限速标志。

综上可知，本项目基本落实了环评报告中提出的环境风险防范措施，本项目的环境风险能够降低到可接受的程度。

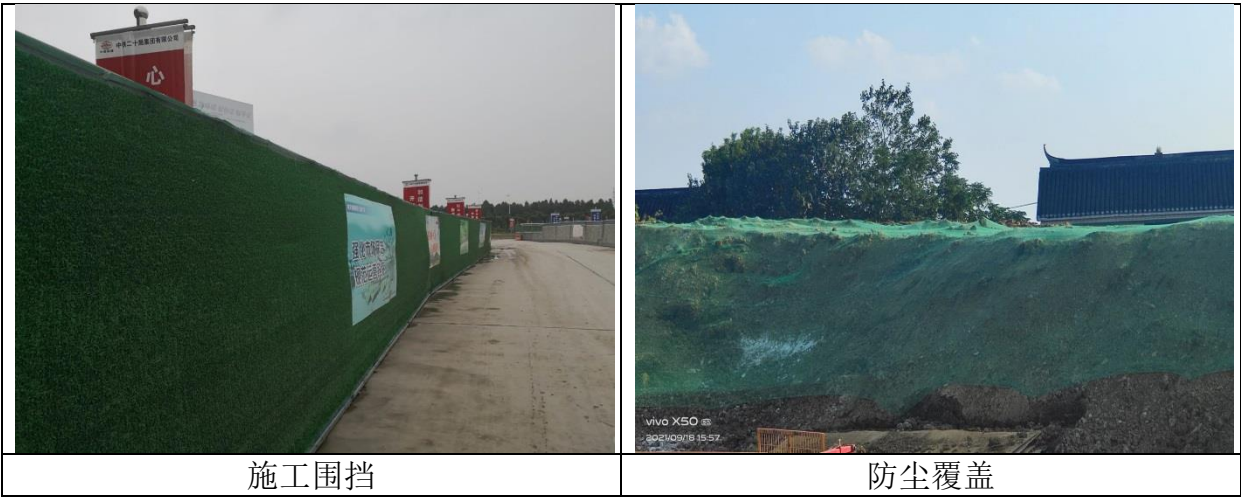
图 9.1-1 施工期扬尘防治措施落实情况

本项目 S3 标段施工期间采取了设置临时围挡、洒水降尘、外购商品沥青等措施，基本落实了环评报告中提出的大气环境相关保护措施，施工期间未收到周边居民或单位针对施工期大气环境污染的投诉或举报。

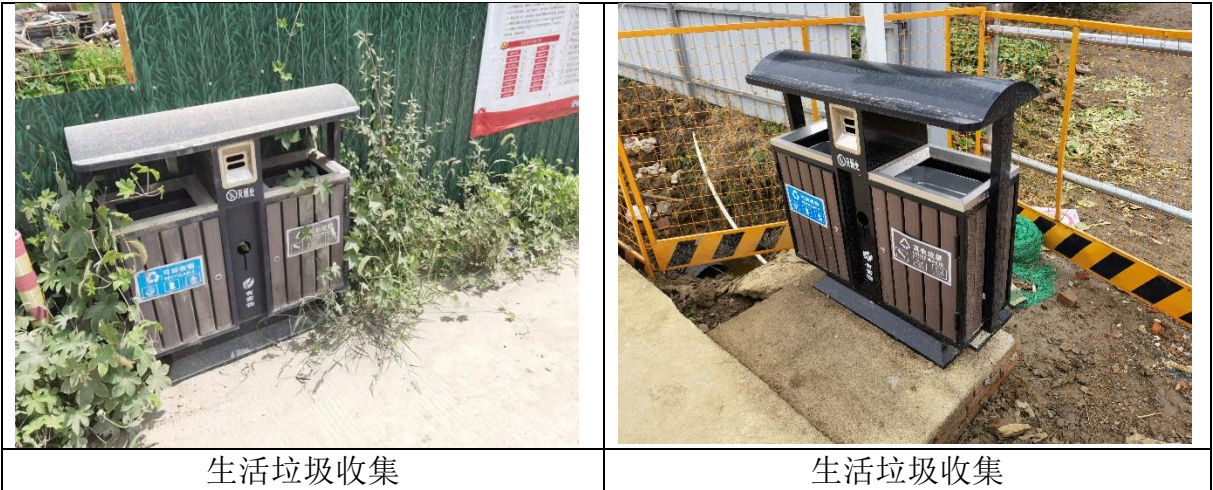
图 9.1-2 施工期生活垃圾处理落实情况

施工期固体废物主要为废弃土方、桩基钻渣、建筑垃圾和人员生活垃圾。根据建设单位提供的资料和环境监理报告：施工期产生的生活垃圾由环卫部门定期清运处理；废弃土方、桩基钻渣等经区域平衡利用后，委托第三方单位进行清运处理；固体废物贮运过程中均采取了防尘措施措施。

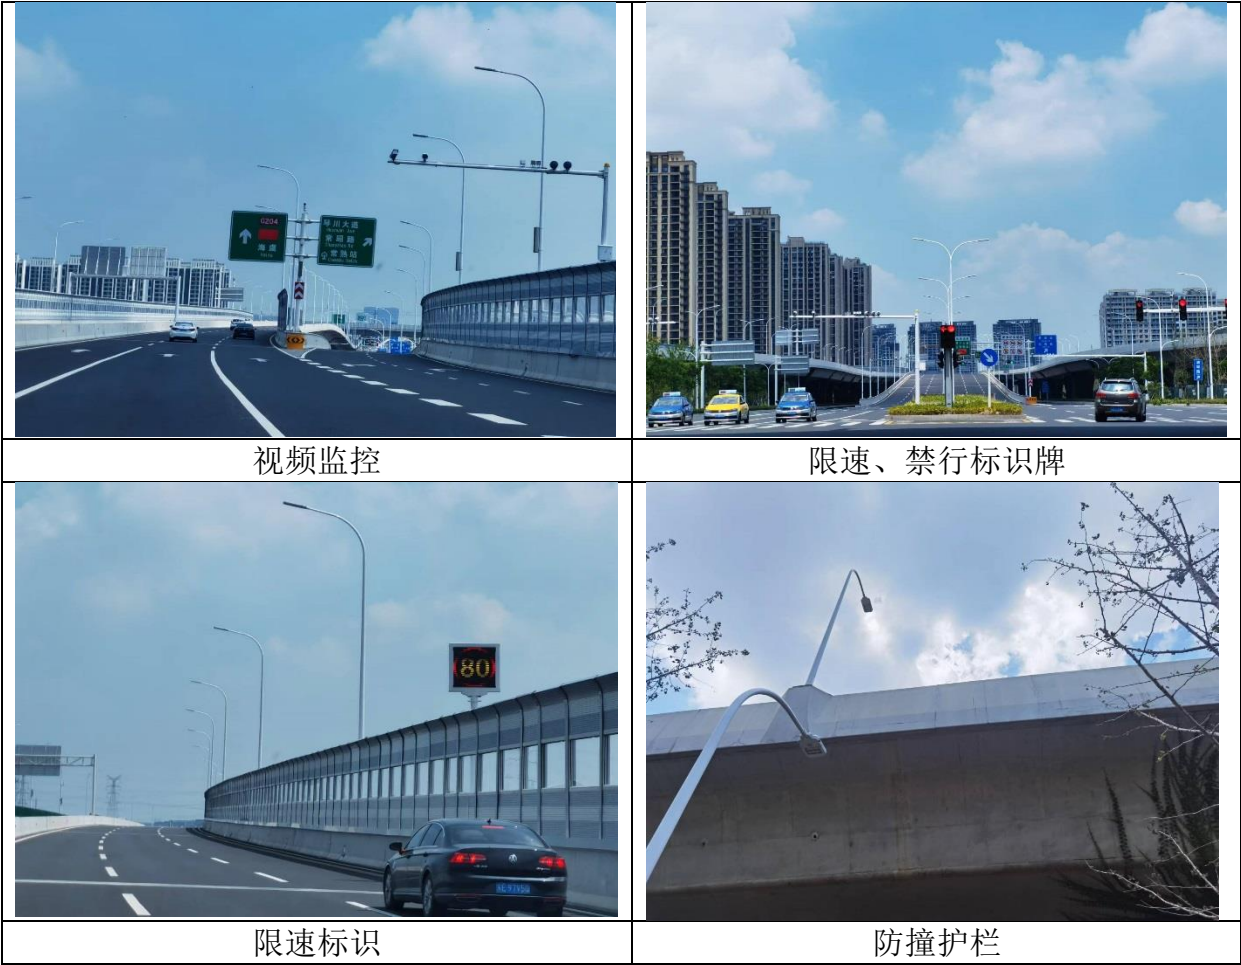
图 10.3-1 环境风险防范措施落实情况

道路设置明显的警示标志，避免违规、违章运输；在桥梁附近区域应设置警示标志，严禁漏油、不安装保护帆布的货车和超载车上路，以防止公路车辆漏油和货车洒落，造成河水体污染和安全隐患；公路管理部门应加强对危险品运输车辆的安全检查及上路管理，若“三证”不全或车辆超载应禁止其上路；重点路段须设置警示标志、高架路段增设视频监控装置、跨越水体的桥梁两端须设置限速警示标志。
